北海道地域暖房(株)

RDF ボイラープラントからの排ガス中のダイオキシン類について

※1 RDFボイラープラントについて

ボイラー設備：N-900F型流動床ボイラー

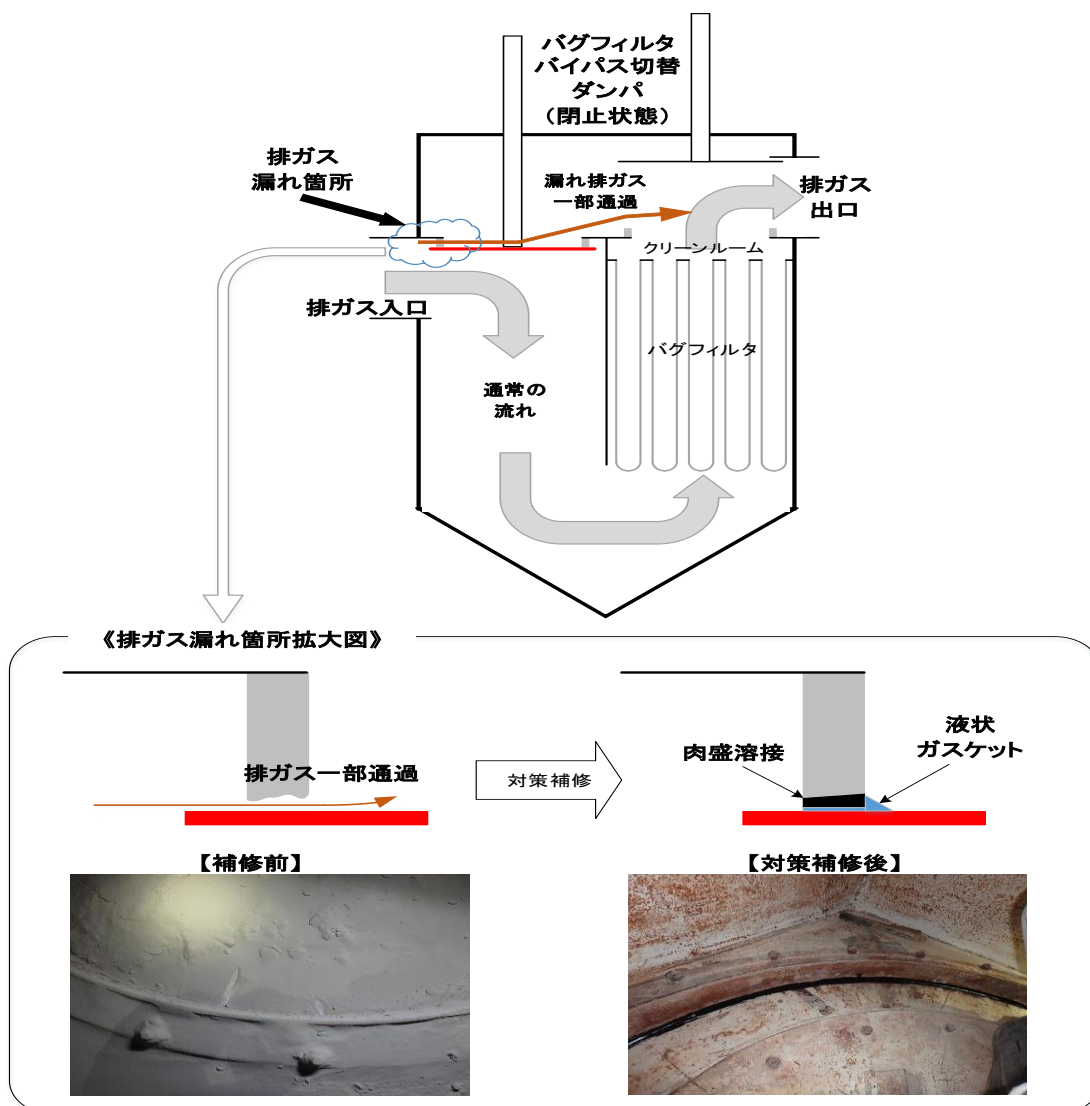
<バグフィルタ内の排出ガス通過概要図>

・バグフィルタバイパス煙道及びダンパ

バグフィルタバイパス煙道部分及びダンパに排ガスが通過した痕跡であるダストの堆積等が認められました。

(1)の確認結果により、排ガスの一部がバグフィルタで処理されずにバイパス煙道を通り、ダイオキシン類の測定値を押し上げたと判断いたしました。

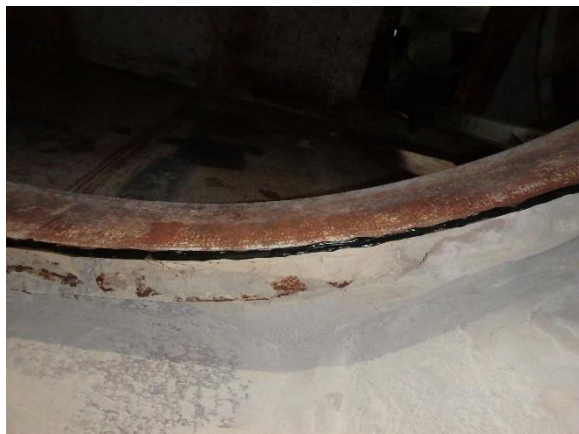
原因となったダンパの隙間による漏れは、熱応力等の経年劣化による若干の形状変形と、開閉時の微小なダストの噛み込みによる減肉によるものであり、ボイラーメーカーとの協議の上、対策しております。また、補修後の密閉性も確認済みです。

隙間埋めの対策実施（黒い部分）

12月12日には、メーカーから技術者の派遣を受け、当該箇所を確認したところ、経年劣化によるダンパの変形があり、そこから排ガスが漏れたことが原因であると判断し、その日のうちに不具合箇所を補修いたしました。

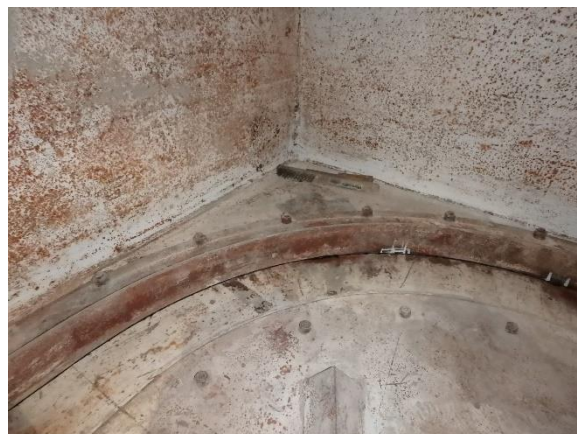
ダンパ閉止状態
